Les techniques constructives sismo résistantes dans la Casbah d'Alger

Par Amina Abdessemed-Foufa, Département d'Architecture, Université de Blida, Algérie, et Djillali Benouar Département de Génie Civil, Laboratoire Bâti dans l'Environnement, Université de Bab Ezzouar, Alger

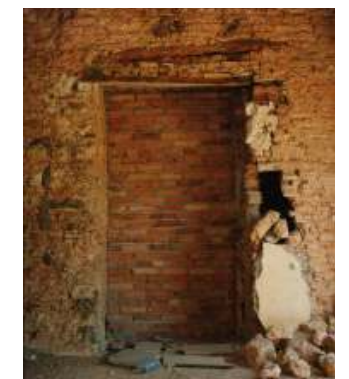
Fig 1a

- Une maçonnerie réalisée par deux parois de briques de terre cuite de dimensions variables (3 x 10 x 20 cm), liées par un mortier de chaux et de sable et entre lesquelles est disposé un tout-venant (Atelier Casbah 1980). La paroi murale a une épaisseur de 60 cm et présente une stratification par couches différentes entre lesquelles s'intercalent de façon régulière à la maçonnerie des rondins de thuya non équarris de 10 cm de diamètre. Le bois dans ce cas-là n'exerce aucune force de traction (Fig.1 a).

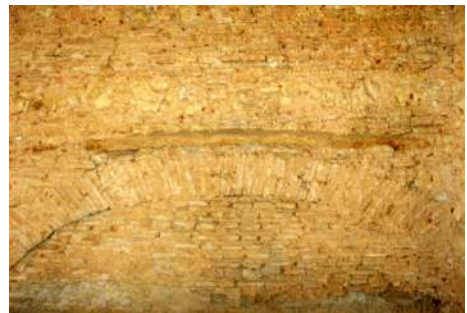
Fig 1b - Murs renforcés par une strate de brique curviligne (palais du Dey)

- Une autre stratification de maçonnerie réalisée par des couches de briques et de pierres où l'on a un opus mixtum (Fig 1c) ou alors une arcature de deux rangées de briques disposées dans la maçonnerie en pierre (Fig 1b).

Cette disposition de deux matériaux l'un rigide et l'autre flexible permet une absorption des charges horizontales lors des sollicitations sismiques et tend à réduire le barycentre global des masses (Lavorgna 1989).

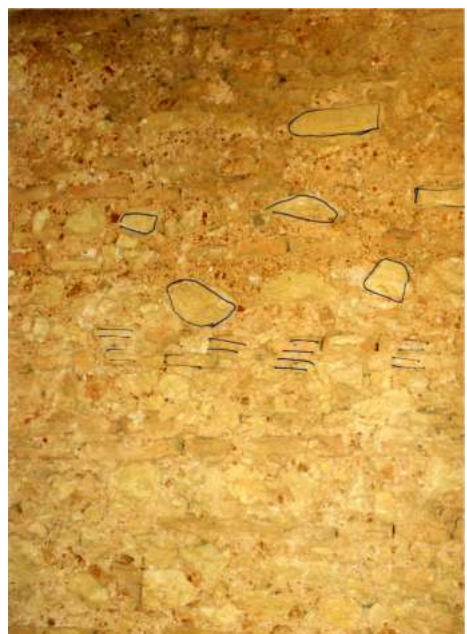
Fig 1c - Mur en briques renforcé par des blocs de pierres (opus mixtum) (palais du dey)

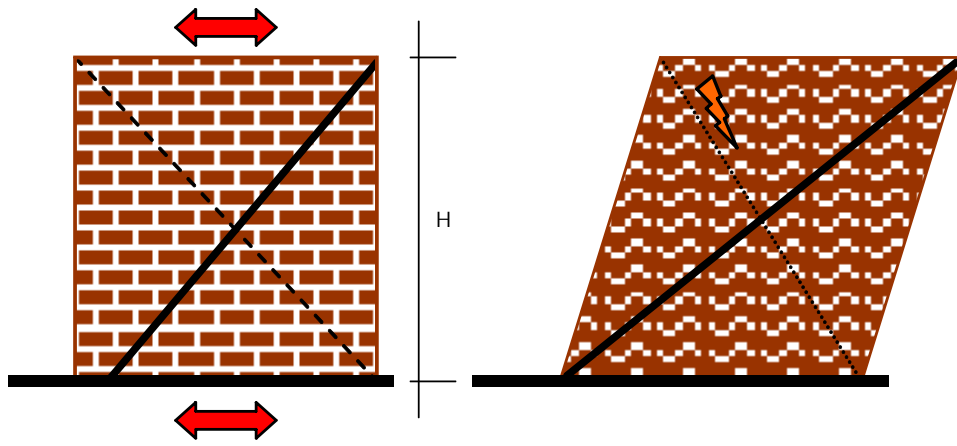
Les fissures des murs en diagonale dues à la déformation provoquée par les déformations de la tension et compression.

Fig 2 - Comportement d'une paroi murale renforcée

Par ailleurs, les murs présentent peu de fissures et ne se détruisent pas. En général, l'action sismique horizontale tend à déformer le panneau de maçonnerie en parallélogramme, provoquant la formation d'une bielle diagonale de compression qui agit au niveau des angles (Betbeder-Mailibet 1991). Les murs des constructions d'Alger étant fractionnés en plusieurs parties (trois ou quatre, selon leur hauteur) favorisent la répartition des efforts horizontaux au niveau de chaque strate et ne subissent par conséquent, aucune ou peu de déformations (Fig.2).

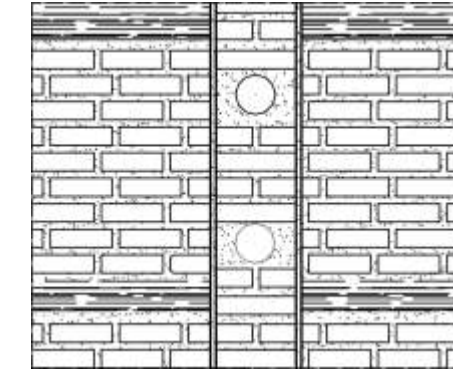
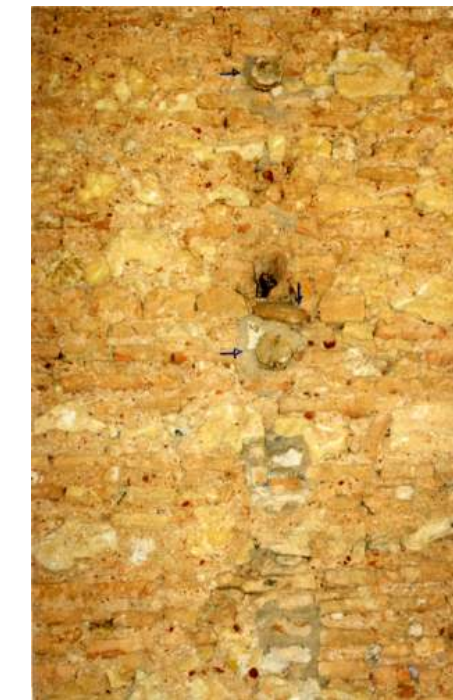
Fig 4 - Chaînage des cloisons aux murs porteurs (palais du dey)

Selon les règles parasismiques, il faut que les cloisons soient reliées aux murs, aux poteaux ou aux planchers afin que ce ne soit pas des parois libres qui risquent de s'effondrer sous l'effet des charges sismiques. Les murs intérieurs dont l'épaisseur est de 20 cm sont également réalisés de la même manière que les murs porteurs. C'est-à-dire une maçonnerie renforcée par des rondins de bois. Ils sont reliés aux murs qui leur sont perpendiculaires. Les liaisons sont souvent l'encastrement des rondins de thuya qui sont disposés transversalement et longitudinalement dans les murs qui se croisent (Fig. 4).

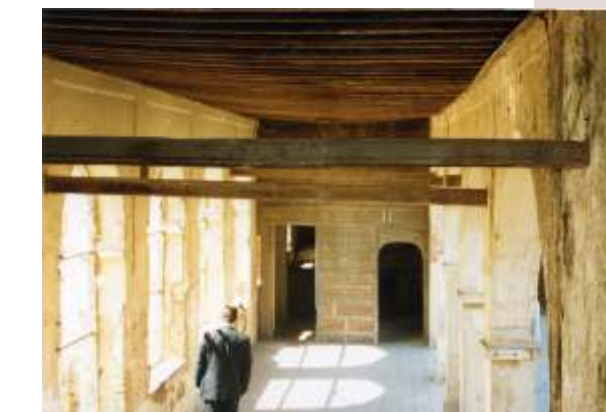
Fig 5c - Contreventement par les poutres en bois (palais du dey).

système d'arcature est ainsi préservé et le détail constructif préventif contribue à la résistance parasismique. Le monolithisme requis par le RPA qui stipule que les différentes parties de la structure doivent être convenablement liées entre elles pour éviter la désolidarisation de leurs éléments sous l'action des secousses sismiques, est également assuré par des poutres en bois qui raccordent les façades des galeries à celles des murs porteurs évitant ainsi l'écartement des parois extérieures à celles intérieures (Fig.5 c).

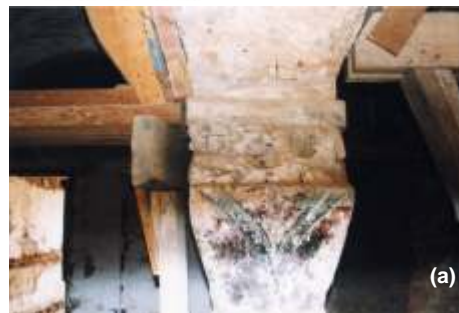
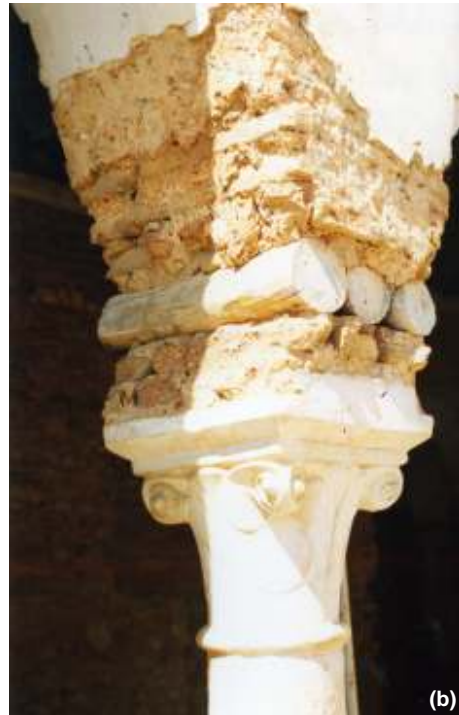
Fig 6 - (a) - Détail départ arc : superposition de deux rangées de thuya
(b)- Détail départ arc : une rangée de thuya

- Superposition de trois rondins de thuya à une assise de deux rangées de briques de terre cuite (Fig. 6a).
- Superposition perpendiculaire de deux rangées de trois rondins de thuya à une assise de briques de terre cuite (Fig. 6 b).

Cette superposition de deux matériaux, l'un rigide et l'autre flexible, garantit grâce aux mouvements de glissement ou de roulement une bonne résistance aux cisaillements dus aux sollicitations sismiques. Le

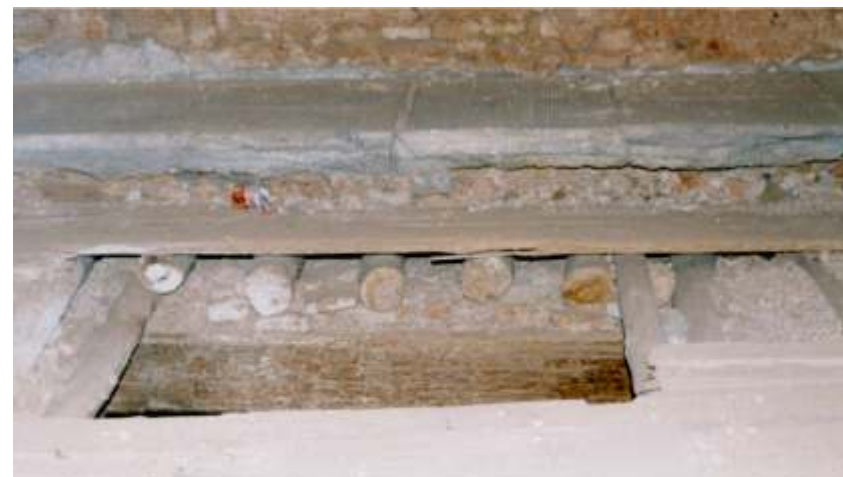
Fig 7b - les planchers sont constitués d'une superposition de rondins de thuya insérés dans toute l'épaisseur du mur, créant une différence de niveau. Entre deux rangées de bois est disposé un voligeage qui permet le mouvement par roulement ou glissement

La nécessité de réaliser des planchers rigides dans leur plan (diaphragmes), c'est-à-dire par des planchers et des toitures résistant au cisaillement et à la flexion, de manière à assurer la transmission des forces horizontales aux éléments de contreventement et, par-delà, aux fondations, est indispensable dans les conceptions parasismiques. Pour les constructions en maçonnerie traditionnelle, le code para-sismique n'admet pas de diaphragmes flexibles comme les planchers en bois. Or à Alger, les planchers et les toitures terrasses sont réalisés en bois mais leur typologie constructive est particulière. Ils sont constitués par une superposition de deux rangées de thuya insérées dans toute la largeur des murs porteurs créant ainsi une différence de niveau. Entre les deux rondins est disposé un voligeage en bois. Au dessus de ces deux rangées de rondins de thuya sont disposées diverses couches de pierraille et de terre sur lesquelles est disposé le mortier puis le carrelage (Fig. 7a et b).

Dans le règlement, préconisé par les normes parasismiques, les constructions traditionnelles en maçonnerie doivent se comporter comme une structure rigide susceptible de résister aux effets de torsions induits par le déplacement des murs en maçonnerie. Ils préconisent de ce fait l'utilisation des planchers en béton armé formant un diaphragme rigide. Le bois utilisé en armature remplace le béton armé sans exercer de traction. L'épaisseur et la composition du plancher constituent la rigidité requise par les règles parasismiques qui est susceptible de résister aux efforts de torsion induits par les déplacements des murs. Par ailleurs, cette structure du plancher facilite l'absorption des efforts horizontaux lors du mouvement de glissement ou de roulement et réduit ainsi la rupture des planchers.

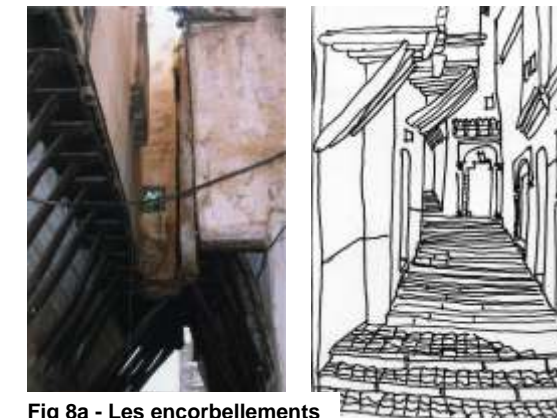
Fig 8a - Les encorbellements

Dans les rues d'Alger des encorbellements résultent d'une extension en profondeur, donnent sur la rue. Des avant-corps soutenus en étage supérieur par des rondins de thuya débordant largement du mur. Leur plus longue partie est à l'intérieur des espaces maintenus par une solive transversale de même type dont les extrémités sont encastées dans les murs latéraux (Fig.8 a). Ce jambage minimise la fréquence oscillatoire de l'encorbellement lors des secousses sismiques et ne se brise pas (Fig.8 b).

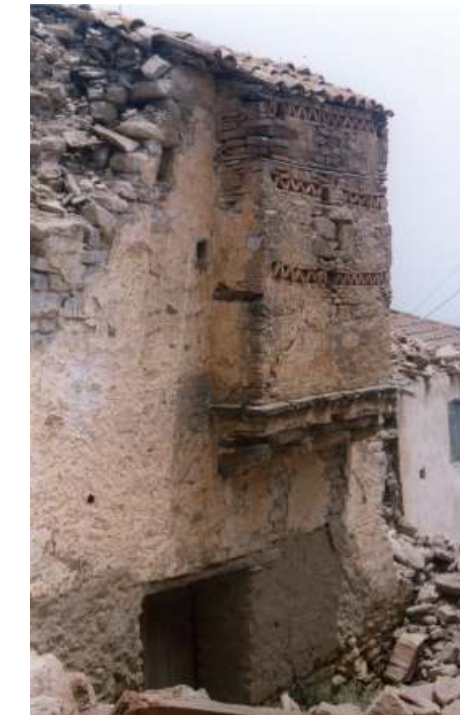
Fig 8c - Encorbellements non détruits à Dellys

Lors du dernier séisme du 21 mai 2003 à La Casbah de Dellys, située dans la zone sinistrée, toutes les maisons ont été détruites. Ces encorbellements sont les seuls éléments architectoniques qui n'ont subi aucun dommage. Malgré l'effondrement des parois murales, des planchers et des escaliers, ils sont restés intacts. Cela est dû probablement à leur typologie constructive qui, semble-t-il, est similaire à celle des constructions d'Alger (Fig.8c).

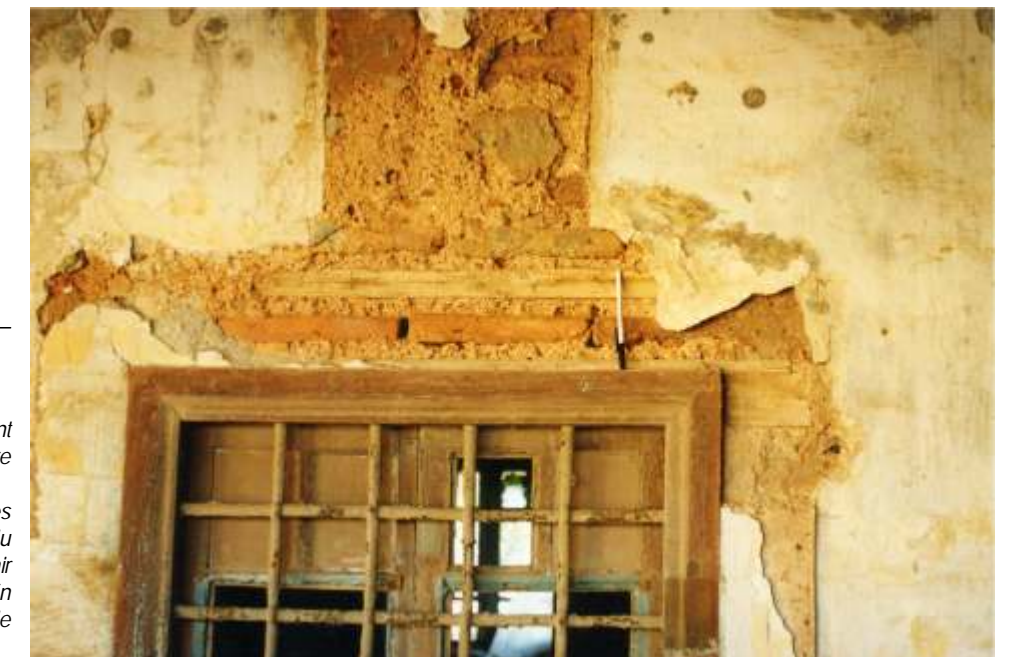
Fig 9- Renforcement des ouvertures avec du bois (Palais du Dey et maison du fahs)

Le code parasismique préconise pour des constructions en maçonnerie des encadrements rigides des ouvertures réalisés en béton armé, acier ou en bois et, en principe, doivent être reliés aux chainages. Les encadrements en bois doivent être efficacement liés à la maçonnerie (Zacek 1996). Les ouvertures des

maisons d'Alger, portes et fenêtres, sont encadrées par des rondins de thuya qui est bien encasté dans la maçonnerie. Cela apparaît dans les maisons intra-muros, dans celles du Fahs ainsi que dans le Palais du Dey (Fig.9).
