# ALI BITCHINE

## Comment contrer le poids des siècles ?

reportage réalisé par Nahla RIF

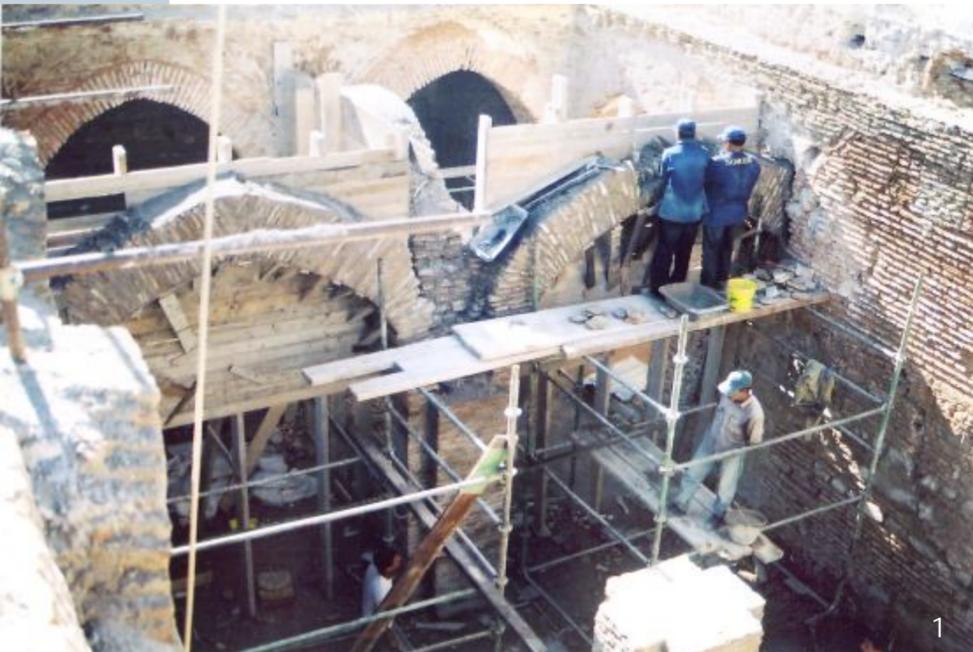
- 1 - Travaux de reconstitution des deux galeries opposées au Mihrab.
- 2 - Décapage systématique de l'ensemble des parois intérieur et extérieur de la mosquée.
- 3 et 4 - Plans et coupes avant et après restauration.

profil triangulaire. Par ailleurs, les deux galeries situées du côté opposé à la qibla et aujourd'hui restituées constituaient, lors de la transformation en Eglise, respectivement le chœur et l'abside.

**"Quand on a commencé le décapage, il a fallu par la même procéder à un déblayage car ayant été surélevé dans le cadre de la transformation en question, le chœur devenait plus élevé par rapport au niveau de la salle de prière",**

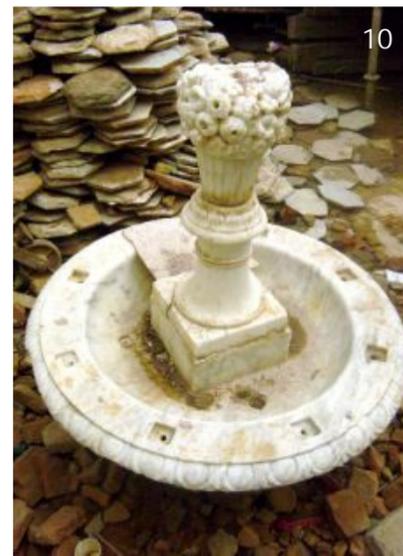
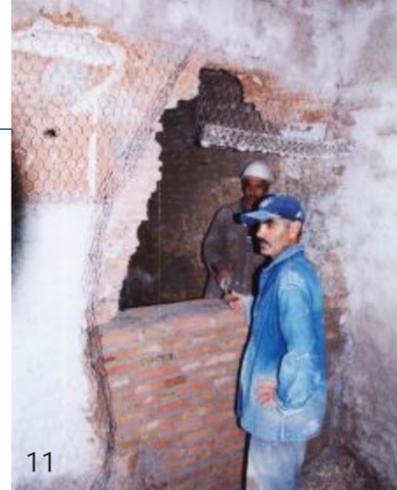
11

- 9- niveau du sol d'origine ;
- 10- fontaine présumée de l'espace d'ablution ;
- 11- percement illicite des murs porteurs au niveau des commerces ;
- 12- volume ensailli du Mihrab en état de dégradation avancée.
