Boumerdès 21 mai 2003 : Les enseignements d'une catastrophe...

Par Belkacem TABBOUCHE, Ingénieur & Larbi MERHOUM, architecte
Crédits illustrations : B. Tabbouche & L. Merhoum

Déjà trois ans sont passés depuis la catastrophe de Boumerdès, l'occasion nous est donnée, à travers cet article, de revenir sur les pathologies observées suite à cette tragédie. (NDLR)

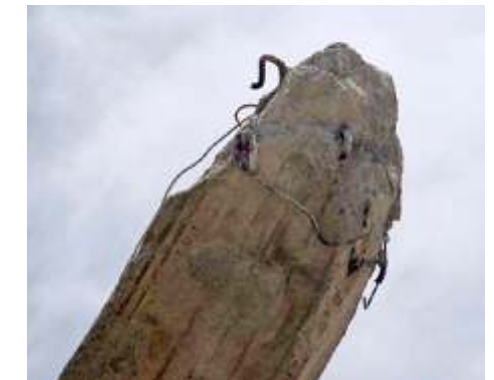
La mauvaise qualité du béton est l'une des causes de destruction du nœud, dans ce cas, le poteau perce totalement la poutre et entraîne le collapse.

Fig I-1 Coopérative Boumerdès.

Le bout du poteau prend la forme conique, on en déduit que le poteau a percé la poutre (Figure I-1, I-2).

La destruction du nœud, due à une mauvaise qualité du béton, est généralement observée dans l'autoconstruction et les ouvrages sociaux réalisés dans de mauvaises conditions. L'entrepreneur a recours à un sable de mauvaise qualité, (responsable n°1 dans la qualité du béton), un mauvais gravier, un faible dosage en ciment ou un excès d'eau de gâchage.

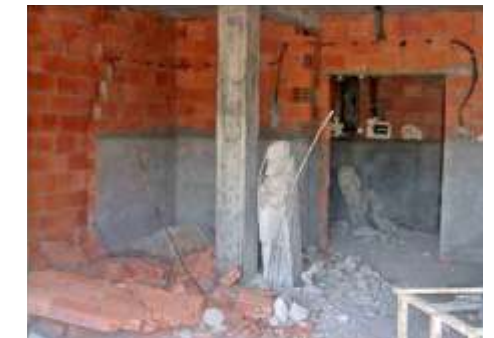
Fig I-2, destruction des nœuds de rez-de-chaussée, Zemmouri

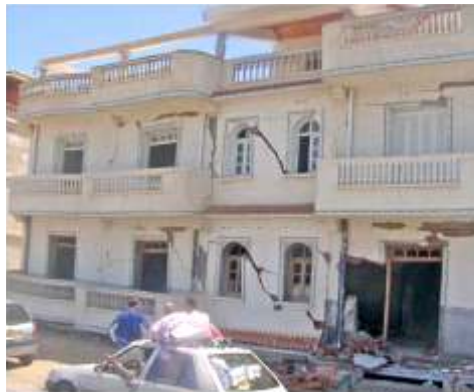
Fig 1-3 Zemmouri, rez-de-chaussée atteint, les autres étages épargnés en raison de la différence dans la qualité du béton

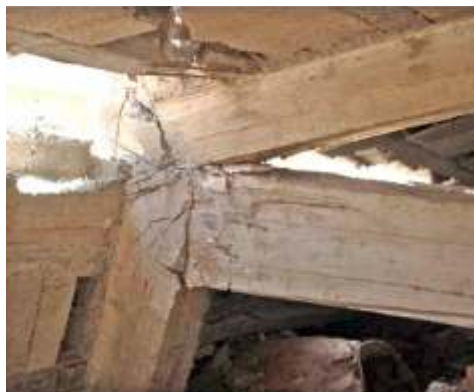
Fig 1-4 Destruction du nœud, le poteau est sorti du plancher, Coopérative Boumerdès

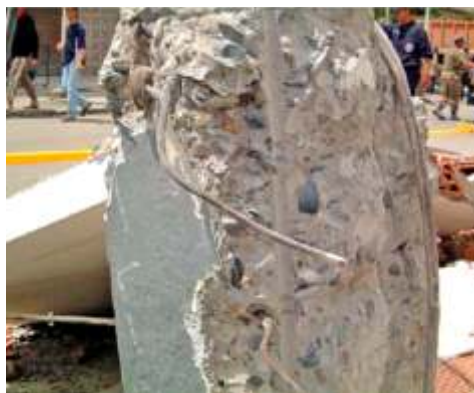
Parmi les causes de la destruction de nœuds due à une mauvaise qualité du béton, on note l'utilisation du gravier roulé qui entraîne le glissement des armatures. Ce cas a été observé dans les bâtiments de Réghaia, et la plupart des bâtiments privés (autoconstruction) à Zemmouri.

Fig 1-5 Empreintes du glissement des aciers à cause du gravier roulé

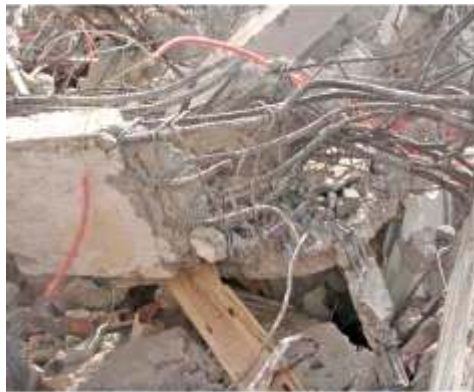
Il est à noter que le mauvais ferrailage n'exclut pas un ferrailage par excès. Ce cas a été observé dans les 1200 Logements Boumerdès, où la zone nodale est surferrillée favorisant ainsi le glissement des armatures entre elles et entraînant l'éclatement du nœud.

Fig II-1 Ferrailage excessif de la poutre

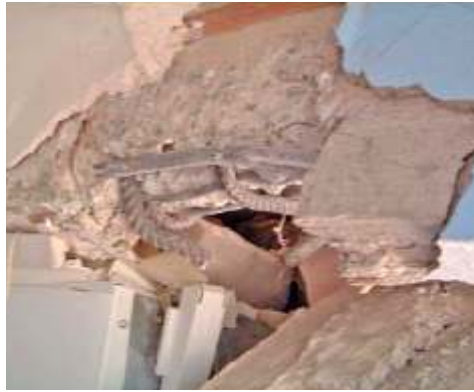
Fig II-2 Le poteau s'est détaché de la poutre

On voit clairement que le poteau s'est complètement détaché du plancher, sans que le nœud se soit écrasé (Fig II-2).

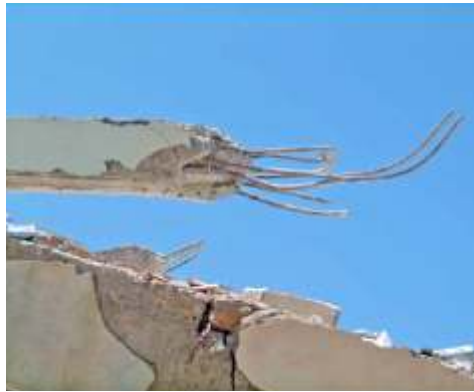
Fig II-3 Détachement du poteau dû à l'éclatement du nœud

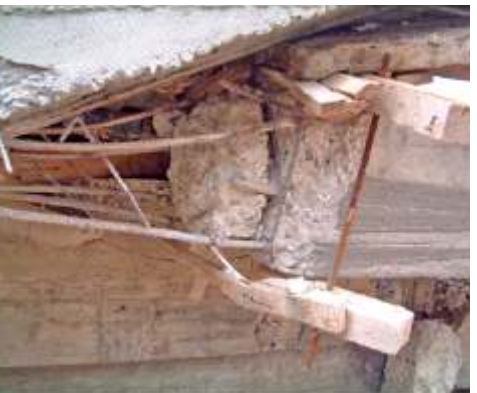
Dans la plupart des chantiers, les entrepreneurs s'arrangent, pour une raison ou pour une autre, pour placer des dés dans l'interface entre les poteaux et les poutres. Ces cubes, par définition, sont des petits poteaux de très faible inertie qui éclatent à la moindre secousse, faisant rentrer la structure en mécanisme complet.

Fig III-1 Éclatement d'un dés, dont témoigne le coffrage encore présent. Boudouaou

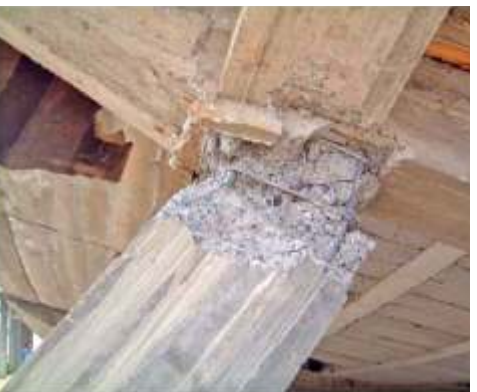
Fig III-2 Effondrement d'un bâtiment causé par éclatement des dés

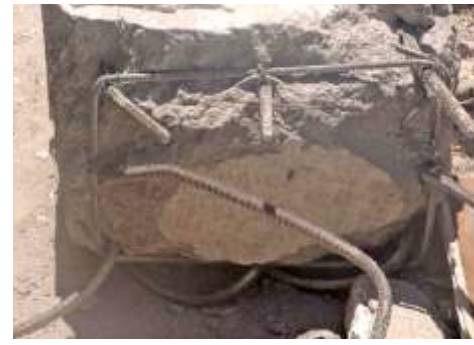
Dans certains cas, les planchers sont coulés plusieurs mois après le coulage des poteaux, ce qui affecte l'adhérence entre les deux parties. Il en résulte une absence de transmission de contraintes, ce qui entraîne "le mécanisme". Pendant le séisme, l'effort de cisaillement est repris uniquement par les aciers longitudinaux qui ne sont même pas conçus pour cette tâche.

Fig III-4 Glissement du poteau par rapport à la poutre. (Présence d'une surface lisse)

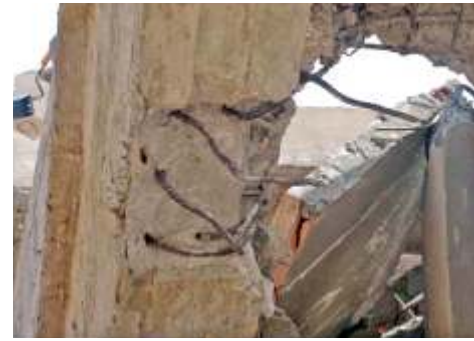
Dans ce cas de figure, on peut imaginer un plancher très lourd, reposant sur des poteaux. L'ensemble étant simplement cousu avec quelques barres de fer.

Fig III-4 Déboîtement du poteau par rapport à la poutre. (Présence d'une surface lisse)

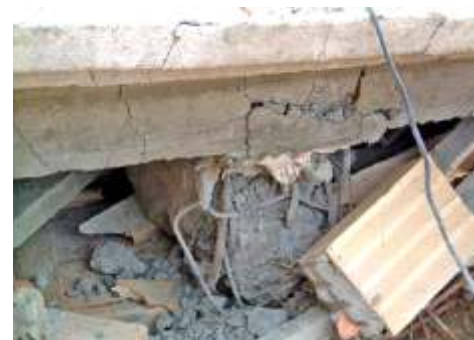
Une pratique courante et dangereuse s'est répandue sur nos chantiers. Elle consiste à bourrer le nœud à l'aide de corps étrangers, et cela pour colmater des pertes de laitance dues au mauvais coffrage du nœud. Dans ce cas, le nœud n'existe plus. Le danger est alors réel.

Fig III-5 Arrachement du poteau de la poutre à cause des malfaçons

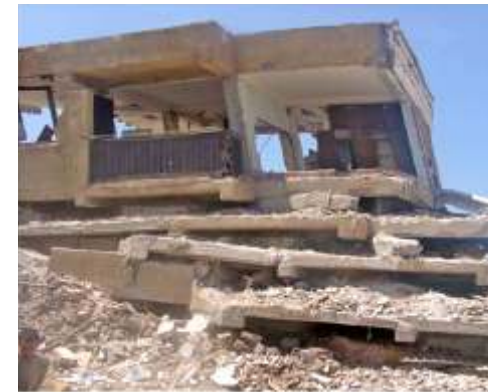
La forme géométrique irrégulière provoque une répartition des masses conduisant à une torsion. Le poteau qui se trouve en centre de torsion subit impérativement un écoulement et automatiquement une rupture, car la rigidité et la ductilité du béton vis-à-vis de la torsion est faible.

Fig III-6 Mode de collapse en éventail. (Mouvement de rotation)

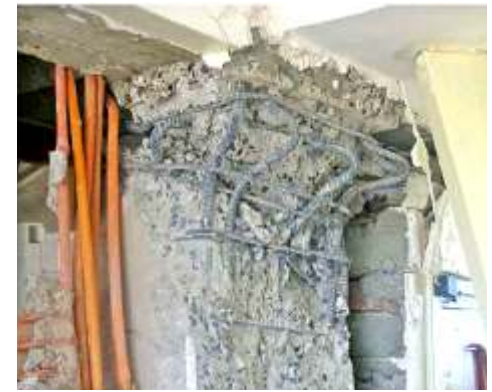
Quand le nœud du poteau se détériore, il rentre en mécanisme et favorise encore plus la rotation du bâtiment, provoquant ainsi destruction des poteaux de rive et le collapse de la structure.

Fig III-7 Rupture du poteau se trouvant en centre de torsion

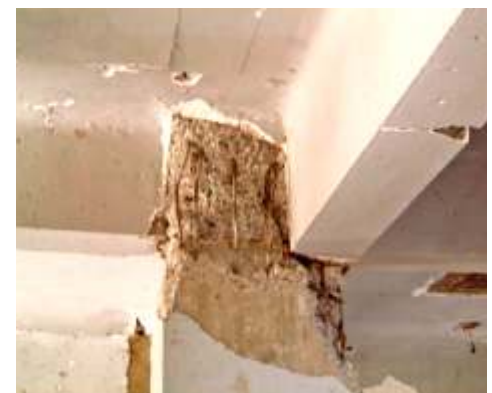
Le désaxement de la poutre par rapport à l'axe du poteau peut engendrer une torsion par couple de moments entraînant une torsion locale, ce qui amènera le nœud à rentrer en "mécanisme".

Fig III-8 Torsion locale causée par désaxement

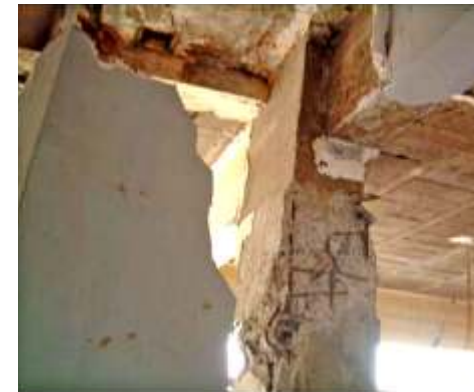
Fig III-9 Destruction du nœud à 45° causée par la torsion locale

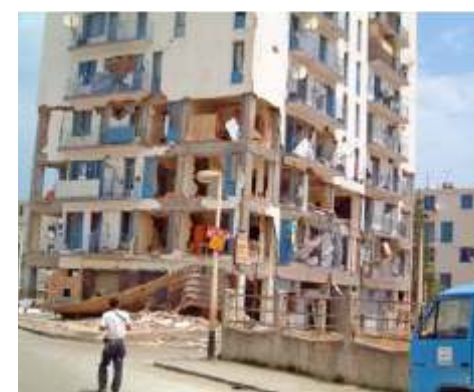
Fig III-10 Immeuble "15" effondré par effet de torsion suite à la réplique du 27/05/03.

Cette anomalie de conception a été observée dans la tour "15" à Réghaia où la torsion locale était à l'origine de l'effondrement.

Cet immeuble aurait été épargné par un simple geste de conception, celui de centrer la poutre à l'axe du poteau

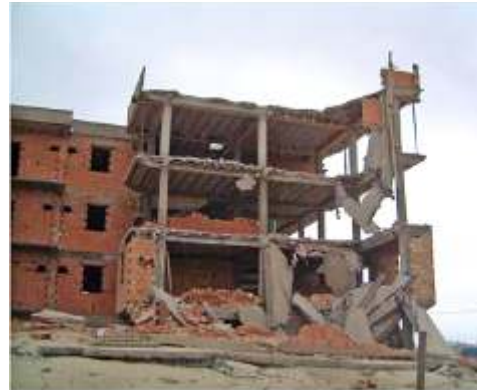
L'effet du site est particulièrement identifiable au niveau de l'oued à Boudouaou, où toute une rangée de constructions installées dans le lit de l'oued, a été sévèrement atteinte, alors qu'un peu plus loin, là où le sol change de nature, les constructions sont restées indemnes.

Fig III-11 Effet du site

Dans cette figure, l'onde sismique a tellement été amplifiée du côté de l'oued, que le plancher entre les deux constructions s'est "déchiré". La partie de bâtisse ayant été ancrée dans le lit d'oued s'est complètement effondrée, alors que l'autre ancrée plus haut est restée indemne, ce qui explique le mouvement différentiel responsable du "déchirement" du plancher.

Normalement, ces zones identifiées et répertoriées doivent apparaître lors des plans d'aménagement urbain (PDAU, POS) comme zones inconstructibles.
